Hauptabteilung für die Sicherheit der Kernanlagen
Division principale de la Sécurité des Installations Nucléaires
Divisione principale della Sicurezza degli Impianti Nucleari
Swiss Federal Nuclear Safety Inspectorate

HSK 12/540

STELLUNGNAHME

**zur erhöhten lokalen Korrosion an SVEA96-Brennelementen
im Kernkraftwerk Leibstadt (KKL)**

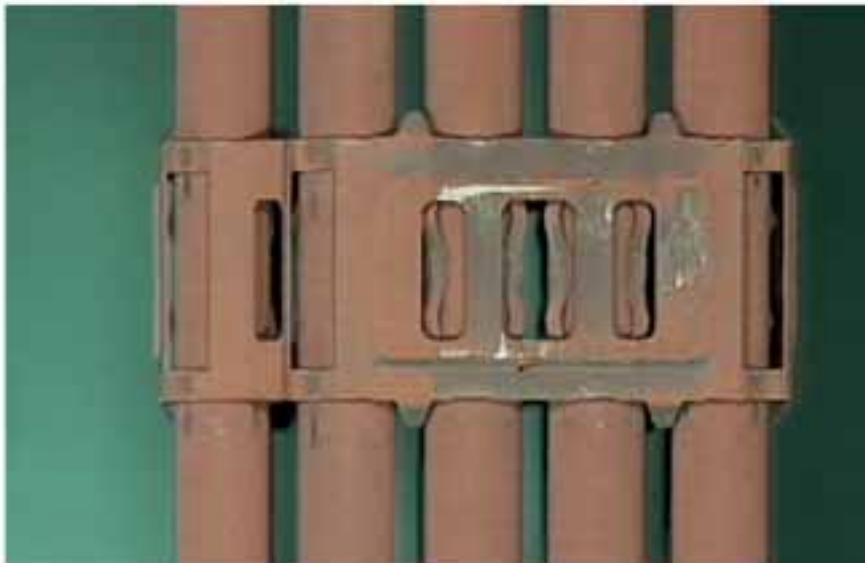
Abbildung 2 : Brennstäbe mit Abstandhalter, normale Korrosion

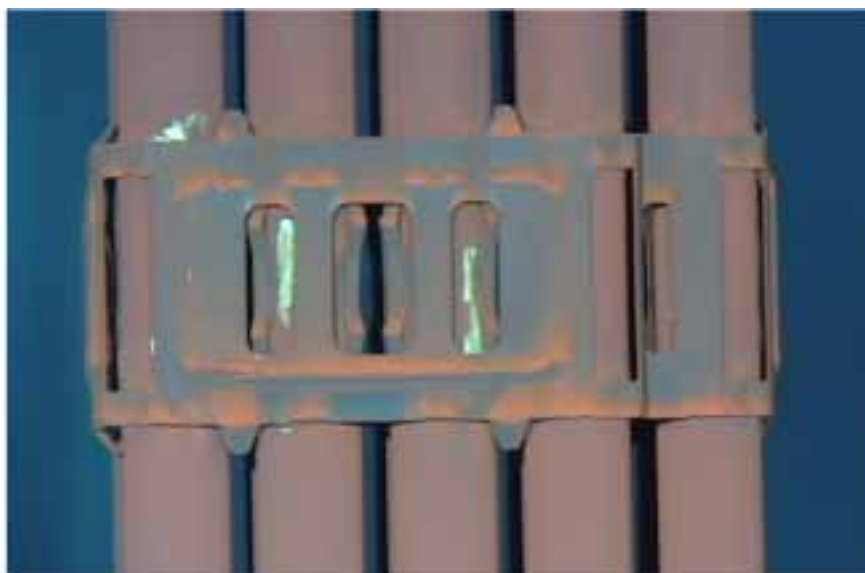
Eine signifikante Erhöhung der Schattenkorrosion, im folgenden kurz als „erhöhte lokale Korrosion“ (ELK) bezeichnet, wurde 1997 im KKL festgestellt. Dabei wurden im Bereich der Abstandhalter lokal Oxidschichtdicken bis zu 450 µm gemessen. Dies entspricht einer Restwanddicke des Hüllrohrs von ca. 50 %, bezogen auf die nominale Fertigungswanddicke von 630 µm¹. Häufig sind die Oxidschichten abgeblättert; dann kann die Restwanddicke, aufgrund zusätzlicher Korrosion an diesen Stellen, bis auf ca. 35% reduziert sein.

Das Ausmass der ELK ist unter den Kontaktpunkten der Abstandhalterfedern mit der Hüllrohroberfläche und in der Nähe der Abstandhalterraahmen am grössten. Dies zeigt, dass der Abstand zwischen den verschiedenen Metallen das Korrosionsverhalten beeinflusst.

Abbildung 3 : Brennstäbe mit Abstandhalter, erhöhte Korrosion
(weisse Flecken am 1. -3. Brennstab von links bedeuten
abgeblätterte Oxidschichten)

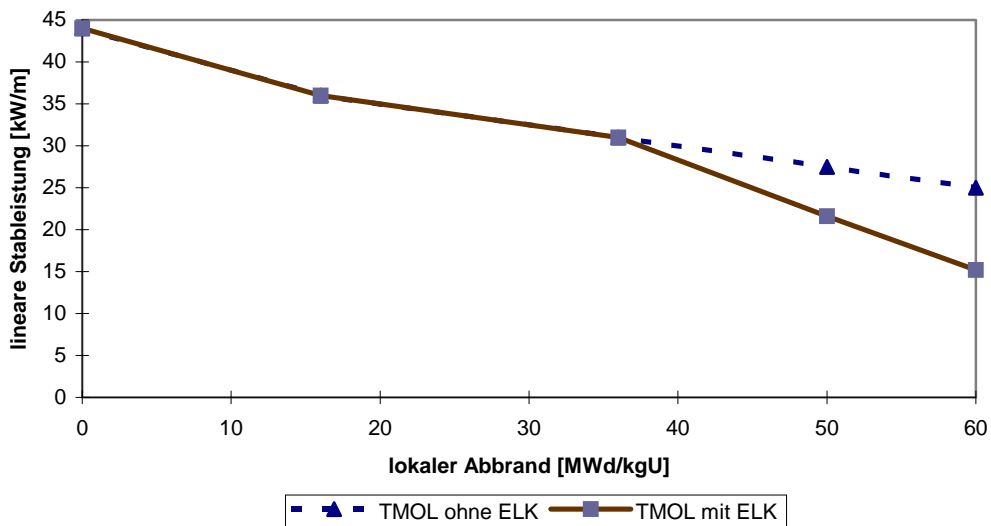
Abbildung 1: TMOL-Kurven ohne und mit ELK

Ohne lokal erhöhte Korrosion (ELK) der Hüllrohre, d.h. Oxidschichtdicken von weniger als 100 μm und Wasserstoffkonzentrationen von weniger als 500 ppm, wird die zulässige Brennstableistung durch den Spaltgasinnendruck bestimmt. Abb. 1 zeigt für SVEA96-Brennstäbe die TMOL-Kurve ohne ELK.

Bei der erhöhten lokalen Korrosion im KKL wurden örtlich (im Abstandhalterbereich) Oxidschichtdicken wesentlich über 100 μm und Wasserstoffkonzentrationen bis ca. 1000 ppm gemessen. Aus rechnerischen Untersuchungen geht hervor, dass unterhalb einer Restwanddicke des Hüllrohrs von

ca. 80 % des Fertigungswertes ($630 \mu\text{m}$) die zulässige Stableistung von Dicke und Materialeigenschaften der metallischen Restwand bestimmt wird. Auf Basis der im Frühjahr 1997 erhaltenen Messergebnisse des PSI-Hotlabors wurde in konservativer Weise angenommen, dass bei lokalen Stababbränden von 50 resp. 60 MWd/kgU die Restwanddicke 50 % resp. 25 % und die Wasserstoffkonzentration 1000 ppm beträgt. Mit diesen Annahmen wurde eine neue TMOL-Kurve berechnet, die ebenfalls in Abb. 1 dargestellt ist („TMOL mit ELK“).
